PROJET 1ere TRANCHE

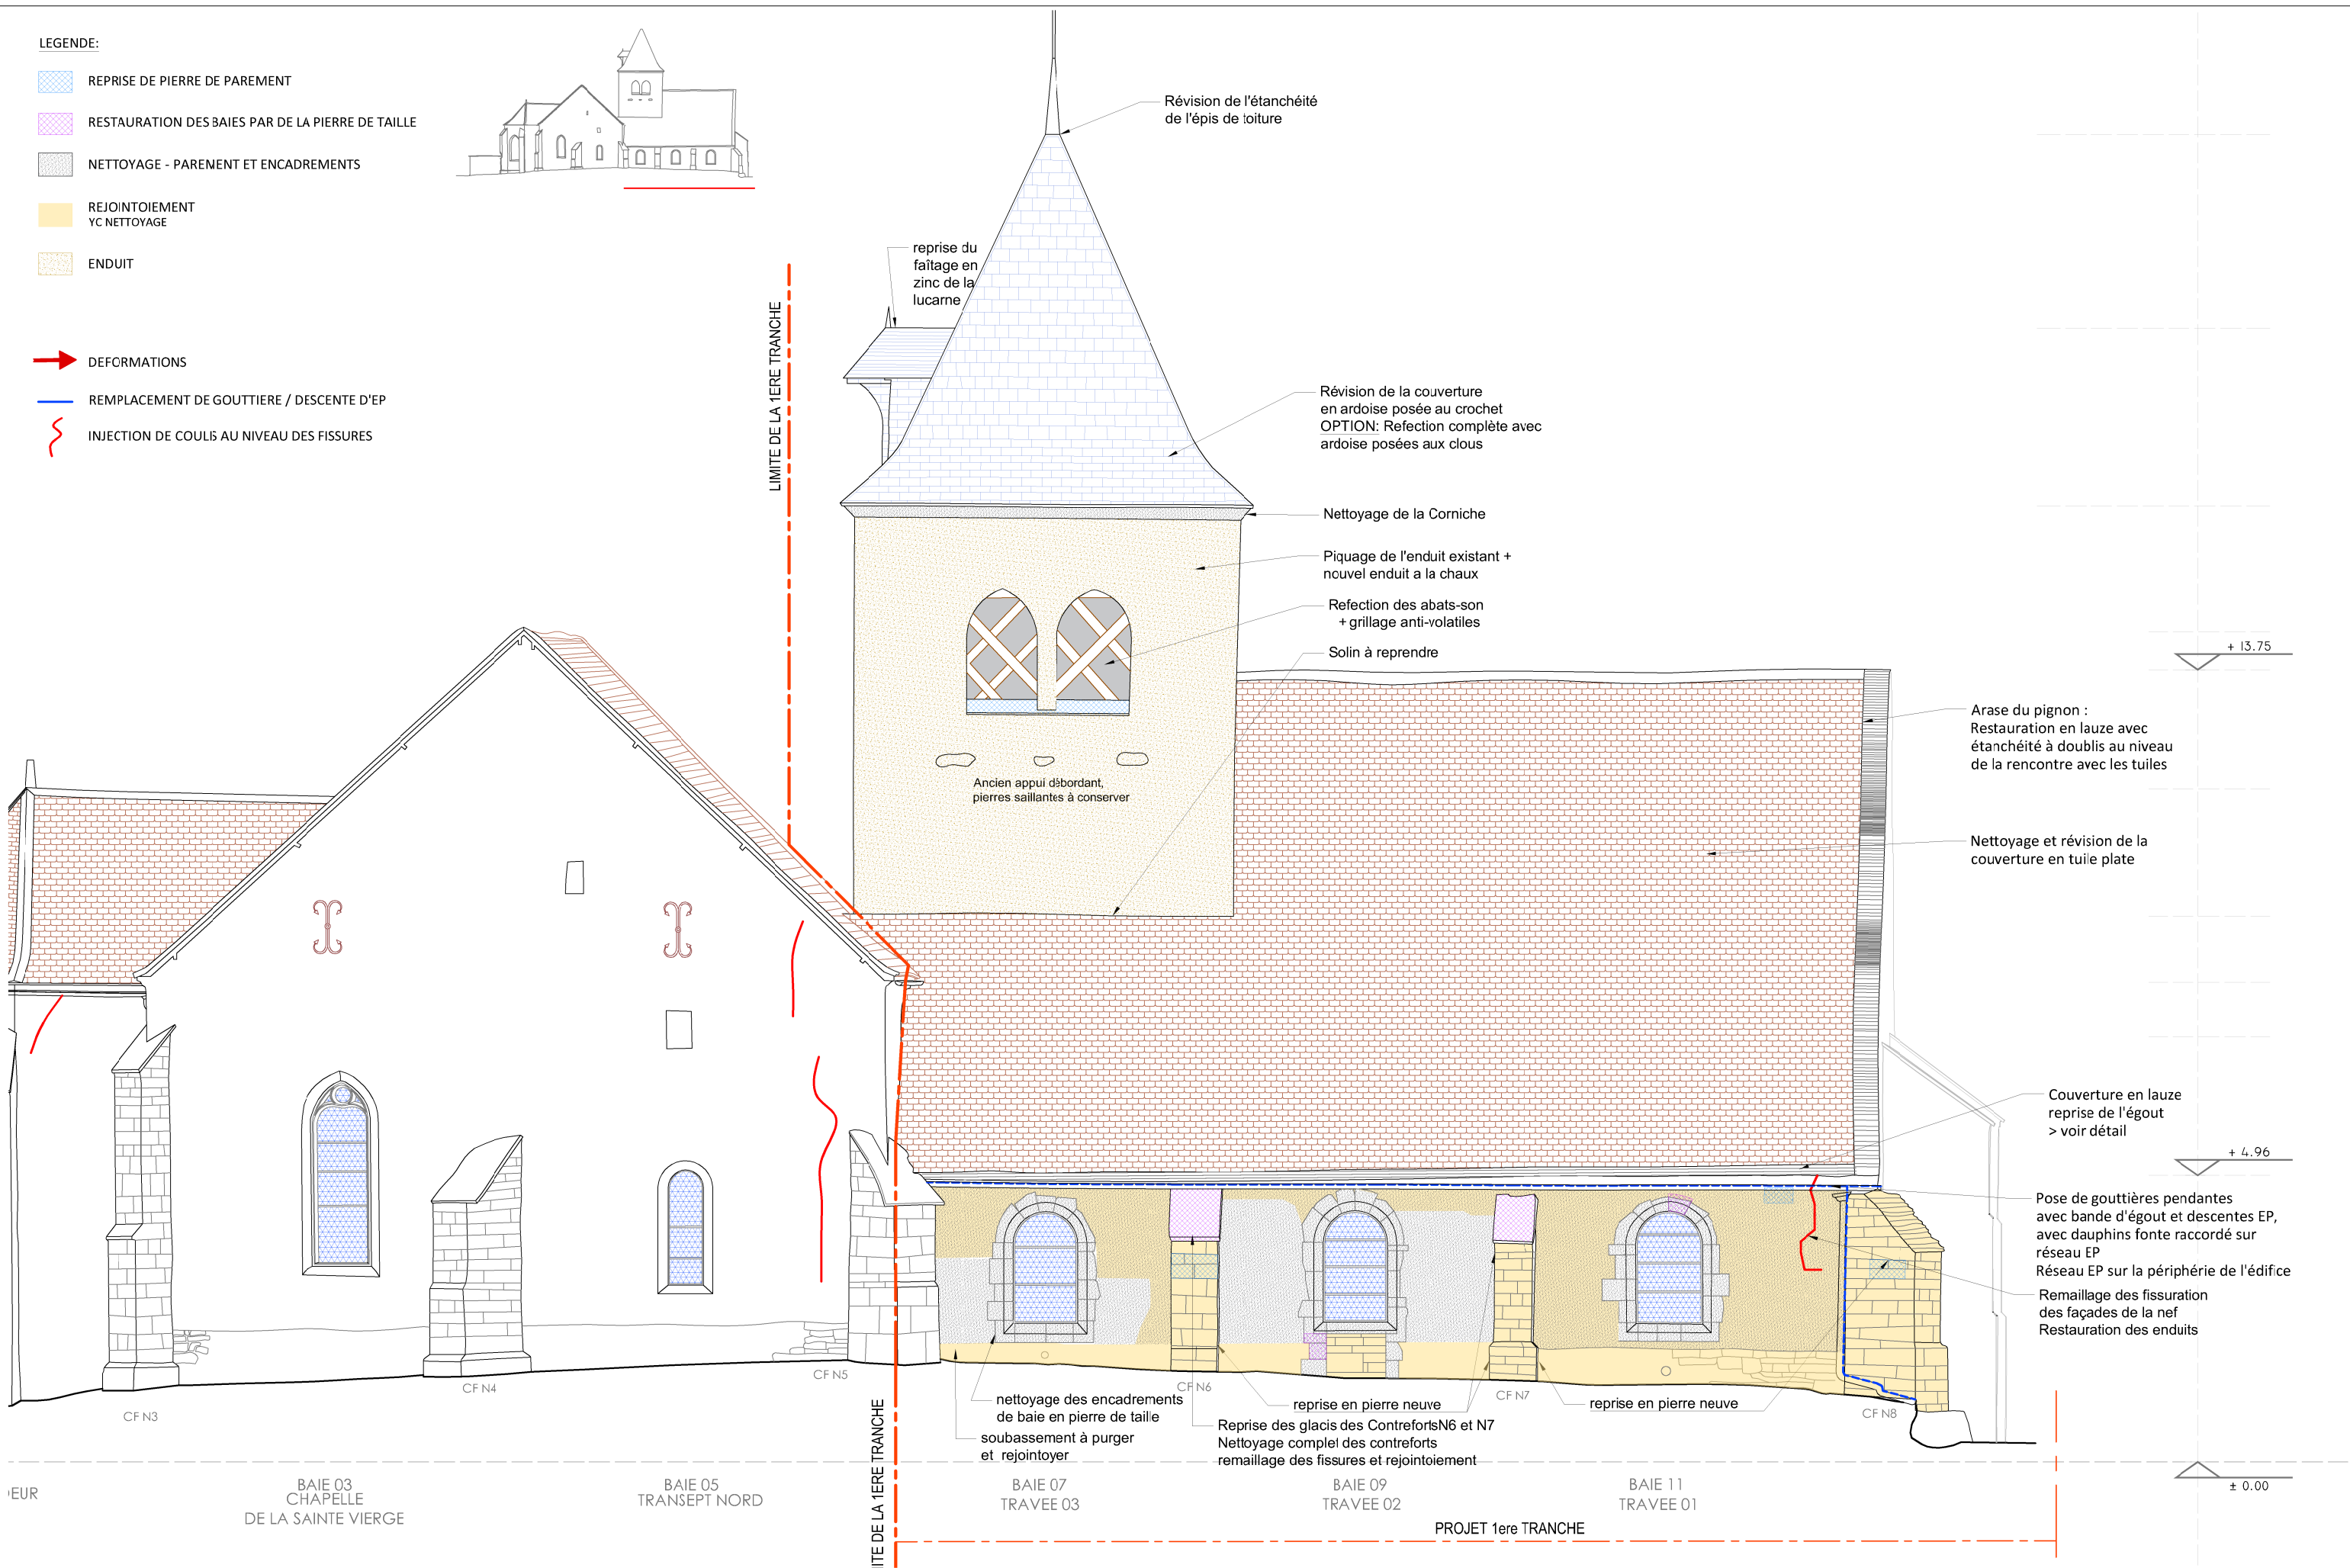
Solin à reprendre

Ancien appui débordant, pierres saillantes à conserver

Remaillage des fissuration des façades de la nef
Restauration des enduits

nettoyage des encadrements de baie en pierre de taille
soubassement à purger et rejointoyer

Reprise des glacis des Contreforts N6 et N7
Nettoyage complet des contreforts
remaillage des fissures et rejointoiment

reprise en pierre neuve

Révision de l'étanchéité de l'épis de toiture

reprise du faitage en zinc de la lucarne

Révision de la couverture en ardoise posée au crochet
OPTION: Refection complète avec ardoise posées aux clous

Nettoyage de la Corniche

Piquage de l'enduit existant + nouvel enduit a la chaux

Refection des abats-son + grillage anti-volatiles

Arase du pignon :
Restauration en lauze avec étanchéité à doublis au niveau de la rencontre avec les tuiles

Nettoyage et révision de la couverture en tuile plate

Couverture en lauze reprise de l'égout > voir détail

Pose de gouttières pendantes avec bande d'égout et descentes EP, avec dauphins fonte raccordé sur réseau EP
Réseau EP sur la périphérie de l'édifice
